POINT DE SITUATION

Crissier

Du 16 au 31 octobre 2026

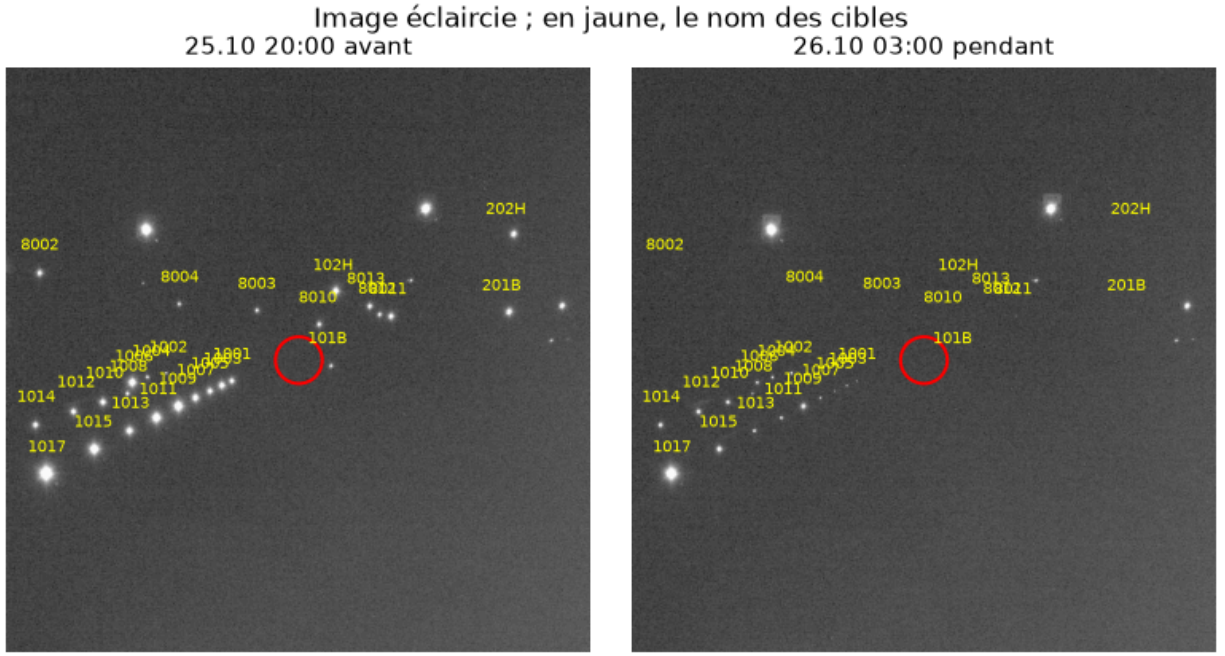
- **Quand** : nuits du 25 au 26 et du 26 au 27 ; plus faible les 16–17 et 22–23.
- **Ce qu'on voit** : les cibles lointaines et les références s'éteignent ; les proches restent visibles.

Diagnostic : sans référence visible, nous jugeons ces mesures peu fiables, mais elles sont livrées : ce sont les pics. Cause compatible avec condensation ou brume, non établie.

Scène éclaircie, nom des cibles : à gauche le 25 oct. à 20:00 UTC, à droite le 26 à 03:00 UTC.

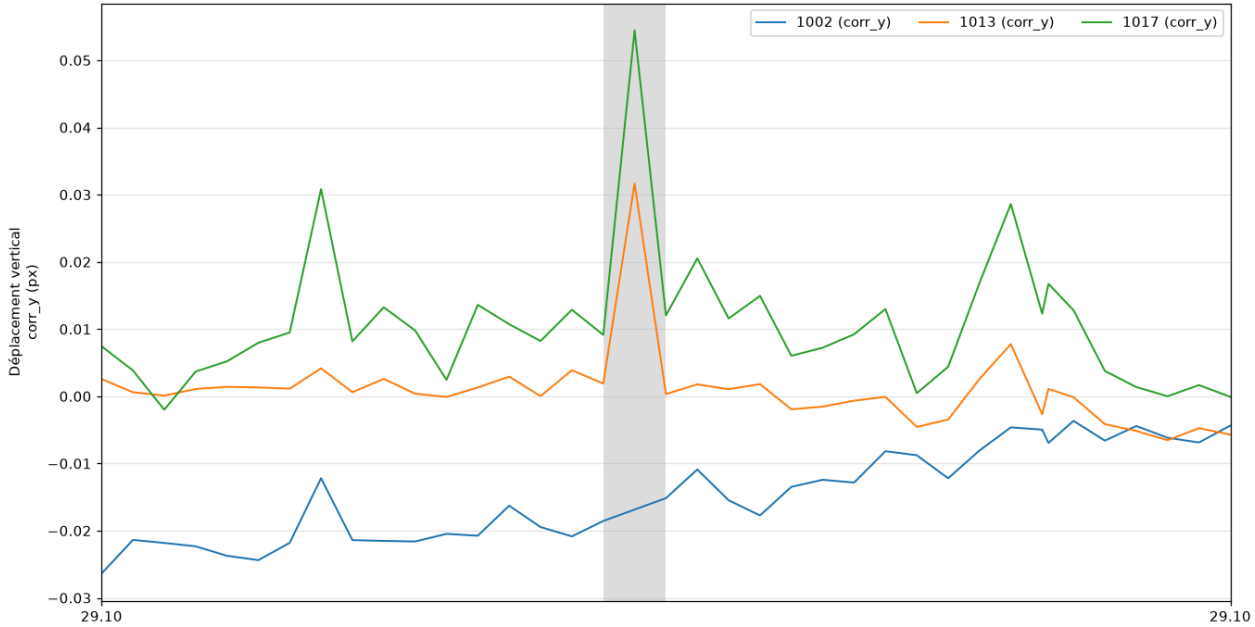
- **Quand** : une mesure à la fois, une à deux fois par jour, du 17 au 30 octobre.
- **Cibles** : toujours le même groupe, dont 1002, 7013H, 8004, 92H.
- **Ce qu'on voit** : un trou d'un point, ou un pic d'une seule mesure.

Diagnostic : quelque chose passe sur la voie devant ces cibles ; l'objet n'est pas visible sur les images horaires. La courbe revient aussitôt.

Déplacement vertical (corr_y) de 1002, 1013 et 1017, le 29 oct. de 06:30 à 09:30 UTC ; en gris, le passage.

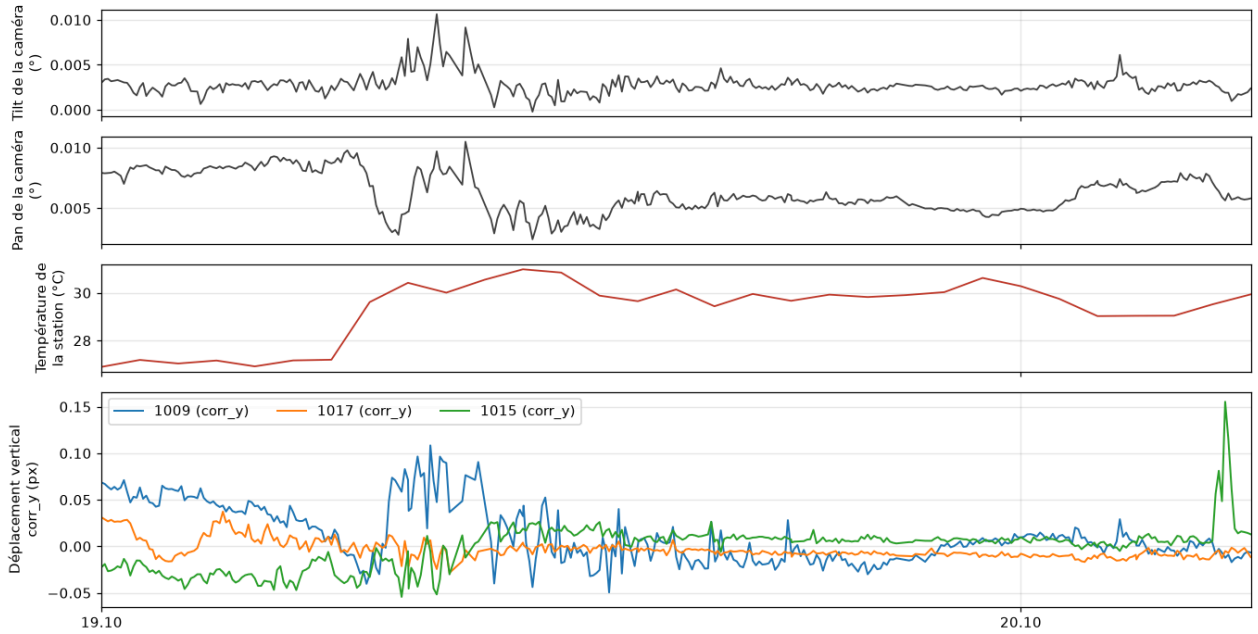
- **Quand** : le 19 octobre, vers 07:00 UTC.
- **Ce qu'on voit** : la station passe de 27 à 30 °C ; le pan baisse de 0,006°.
- La courbe de 1009 monte d'environ 0,1 px, puis se calme.

Diagnostic : le mouvement de la caméra est réel et suit la hausse de température ; les courbes suivent ce mouvement.

De haut en bas : tilt et pan (°), température, corr_y de 1009, 1015, 1017 ; 19–20 oct.

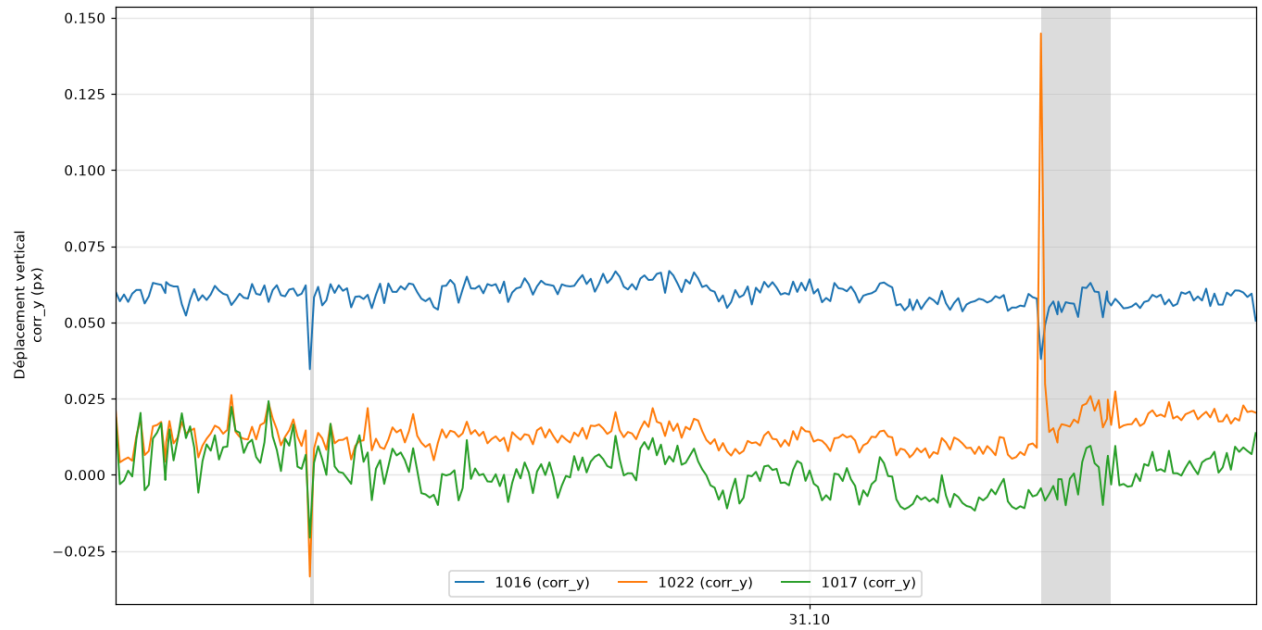
- **Quand** : 30 octobre à 13:55 UTC ; 31 octobre de 04:40 à 06:05 UTC.
- **Ce qu'on voit** : des pics brefs sur quelques cibles, au plus 0,13 px (1022).

Diagnostic : la cause n'est pas établie ; le saut du 30 a la forme d'un passage. Chaque fois, les courbes reviennent à leur niveau.

Déplacement vertical (corr_y) de 1016, 1022 et 1017, du 30 oct. 10:00 au 31 à 09:00 UTC ; en gris, les sauts.
