POINT DE SITUATION

LENZSPITZE

Du 16 au 31 octobre 2026

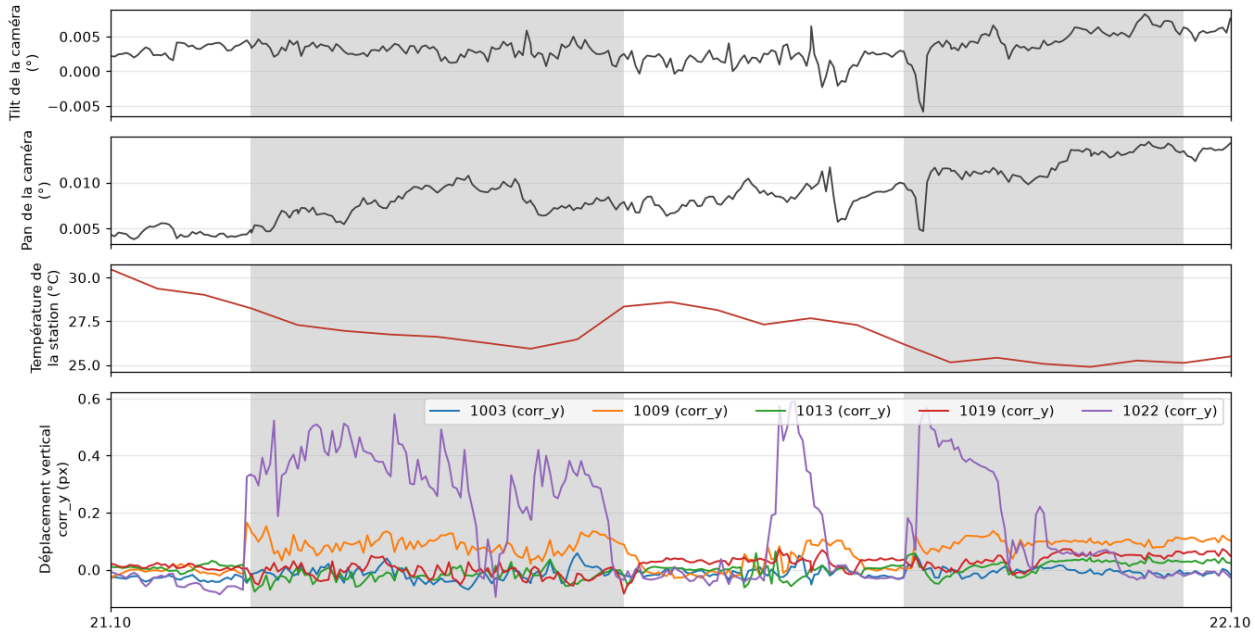
- **Quand** : 1022 les 18, 21, 22 et 23 octobre ; 1023 le 23 octobre.
- **Ce qu'on voit** : plateaux de +0,3 à +0,6 px pendant quelques heures ; pics jusqu'à +1,2 px pour 1023.
- Pendant ce temps, les autres cibles restent à ±0,05 px.

Diagnostic : les plateaux commencent et finissent d'un coup ; les courbes reviennent ensuite à leur niveau. La cause n'est pas établie.

Le 21 octobre : déplacement vertical (corr_y) de 1022 et de quatre autres cibles ; en gris, les plateaux de 1022.

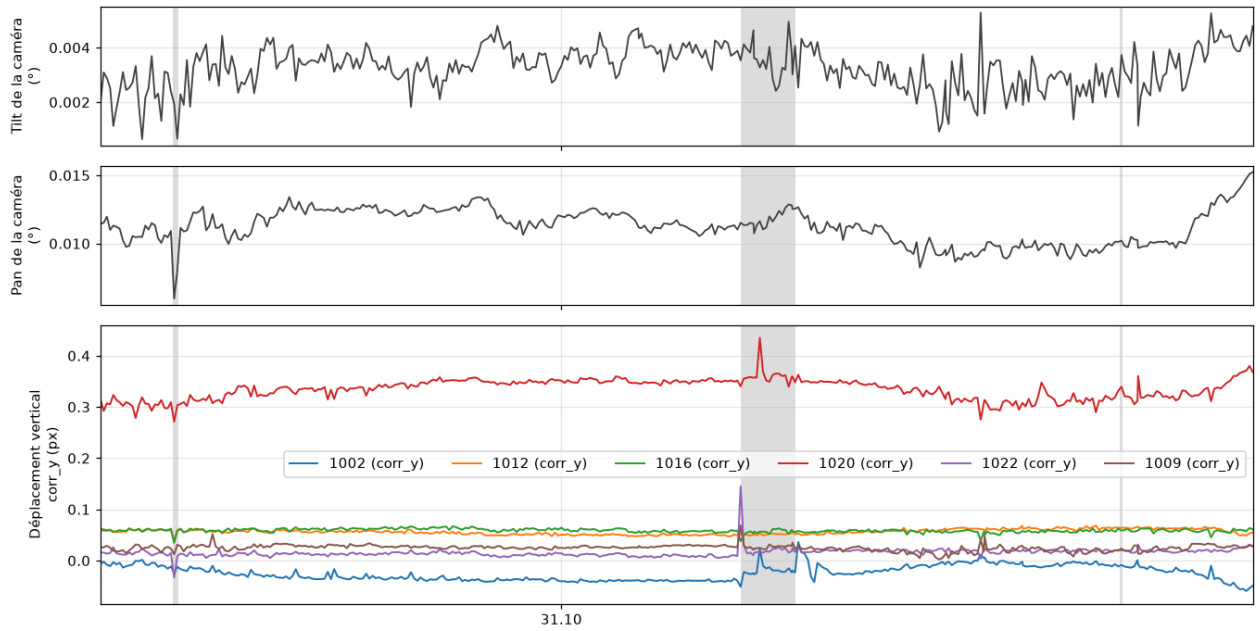
- **Quand** : 23 octobre de 15:20 à 23:45 ; 30 octobre 13:55 ; 31 octobre matin.
- **Ce qu'on voit** : quelques cibles sautent ensemble, de moins de 0,15 px les 30 et 31.
- La caméra reste calme.

Diagnostic : ces sauts reviennent tout de suite ; ceux du 23 ont disparu le 26. La cause n'est pas établie.

Du 30 au 31 octobre : la caméra, puis le déplacement vertical (corr_y) des cibles touchées ; pics d'une mesure.
