POINT DE SITUATION

LENZSPITZE

Du 16 au 31 octobre 2026

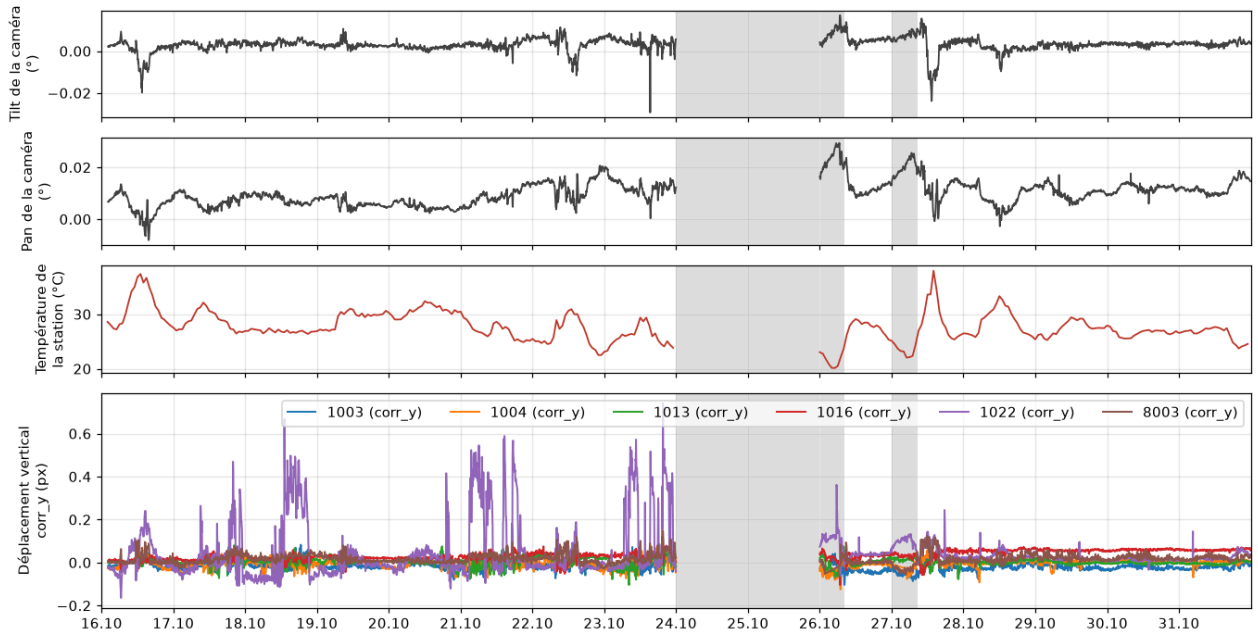
- **Quand** : du 16 au 31 octobre.
- **Ce qu'on voit** : le tilt et le pan varient de 0,01 à 0,02° avec la température.
- Les courbes verticales restent à environ ±0,1 px ; celle de 1016 monte de 0,05 px.

Diagnostic : la caméra bouge un peu avec la température ; les courbes des cibles restent stables.

Du 16 au 31 octobre : tilt, pan (°), température, puis déplacement vertical (corr_y) de 6 cibles. En gris : 24 et 25 oct. sans mesures, nuits du 26 et du 27.

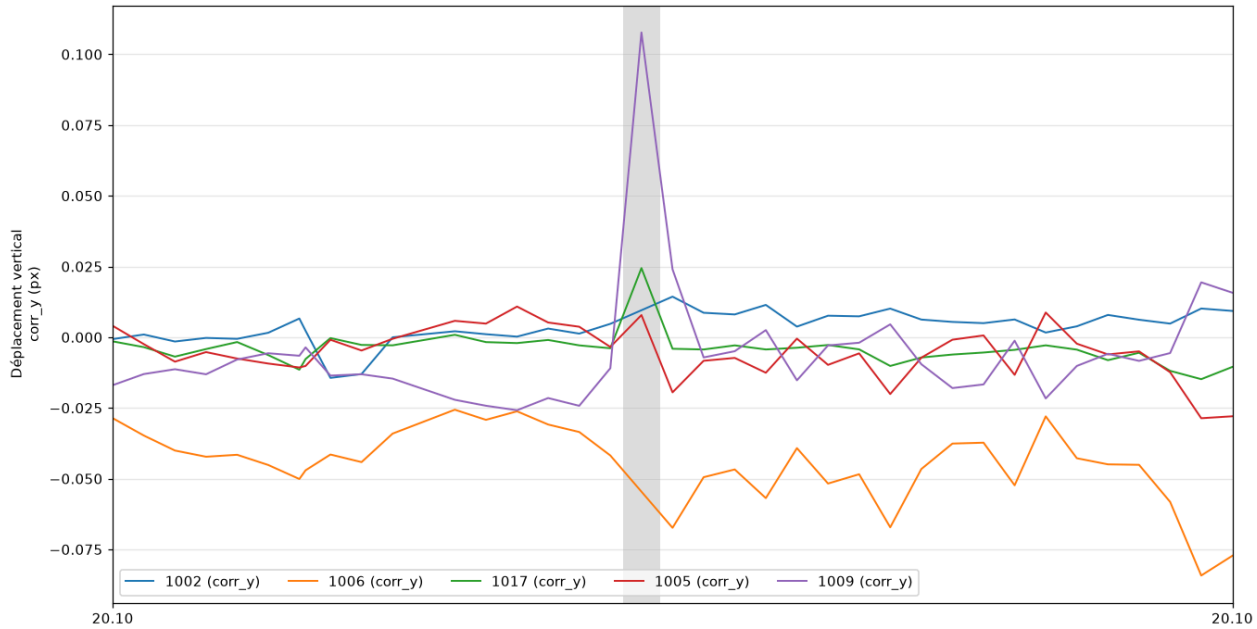
- **Quand** : une mesure, une douzaine de fois du 17 au 30 octobre, de jour surtout.
- **Ce qu'on voit** : 12 à 21 cibles cachées à la même minute ; les autres font un pic d'une mesure.

Diagnostic : un passage devant les cibles, sans doute un train ou un engin. Nous jugeons les mesures cachées peu fiables ; tout revient à la mesure suivante.

Le 20 octobre : déplacement vertical (corr_y) de cinq cibles ; en gris, le pic d'une seule mesure à 06:55 UTC.

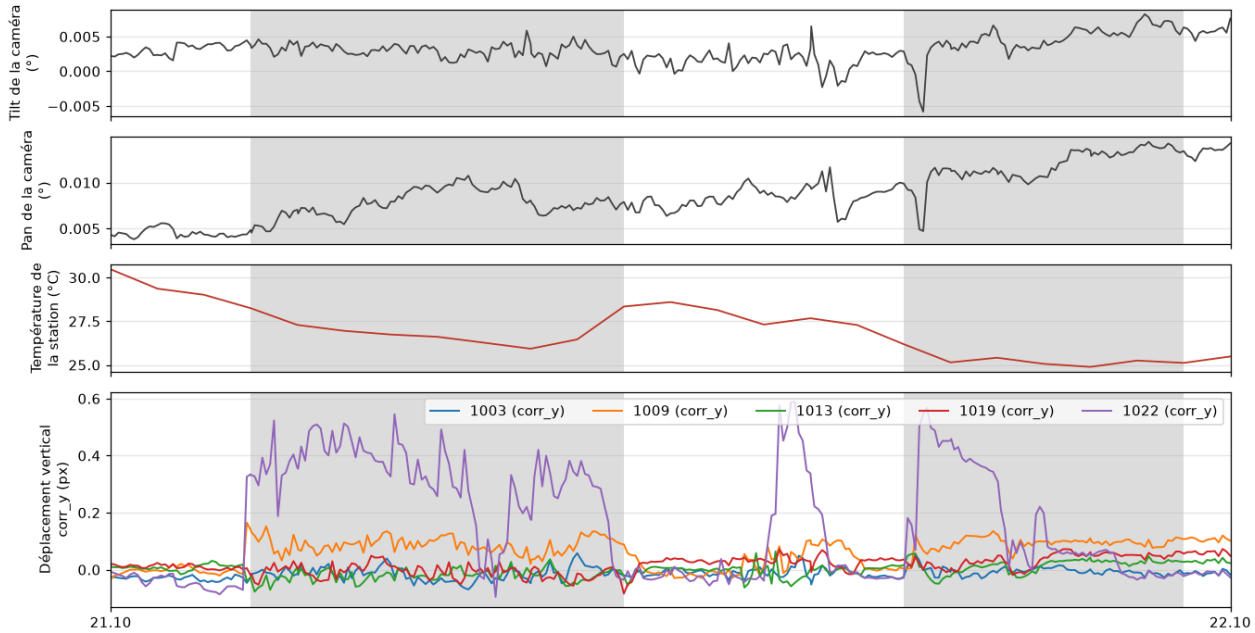
- **Quand** : 1022 les 18, 21, 22 et 23 octobre ; 1023 le 23 octobre.
- **Ce qu'on voit** : plateaux de +0,3 à +0,6 px pendant quelques heures ; pics jusqu'à +1,2 px pour 1023.
- Pendant ce temps, les autres cibles restent à ±0,05 px.

Diagnostic : les plateaux commencent et finissent d'un coup ; les courbes reviennent ensuite à leur niveau. La cause n'est pas établie.

Le 21 octobre : tilt, pan (°), température, puis déplacement vertical (corr_y) de 1022 et de quatre autres cibles ; en gris, les plateaux de 1022.

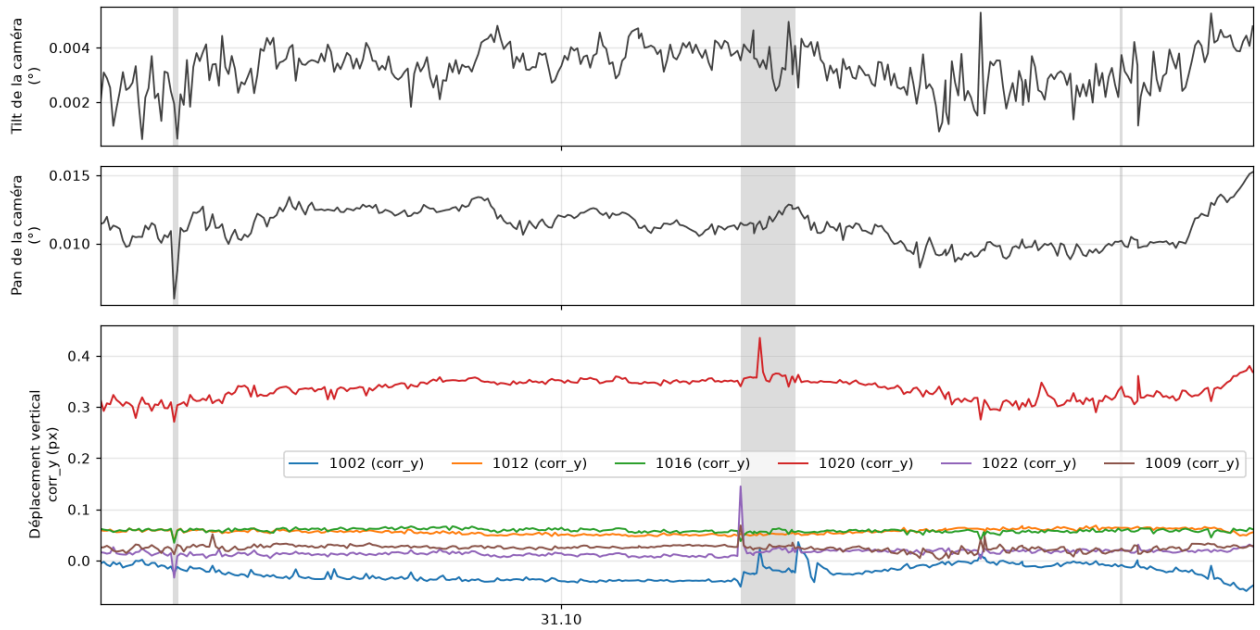
- **Quand** : 23 octobre de 15:20 à 23:45 ; 30 octobre 13:55 ; 31 octobre matin.
- **Ce qu'on voit** : quelques cibles sautent ensemble, de moins de 0,15 px les 30 et 31.
- La caméra reste calme.

Diagnostic : ces sauts reviennent tout de suite ; ceux du 23 ont disparu le 26. La cause n'est pas établie.

Du 30 au 31 octobre : tilt, pan (°), puis déplacement vertical (corr_y) de six cibles ; en gris, le saut du 31 au matin.
