AIMsight

POINT DE SITUATION

Crissier

Du 16 au 31 octobre 2026

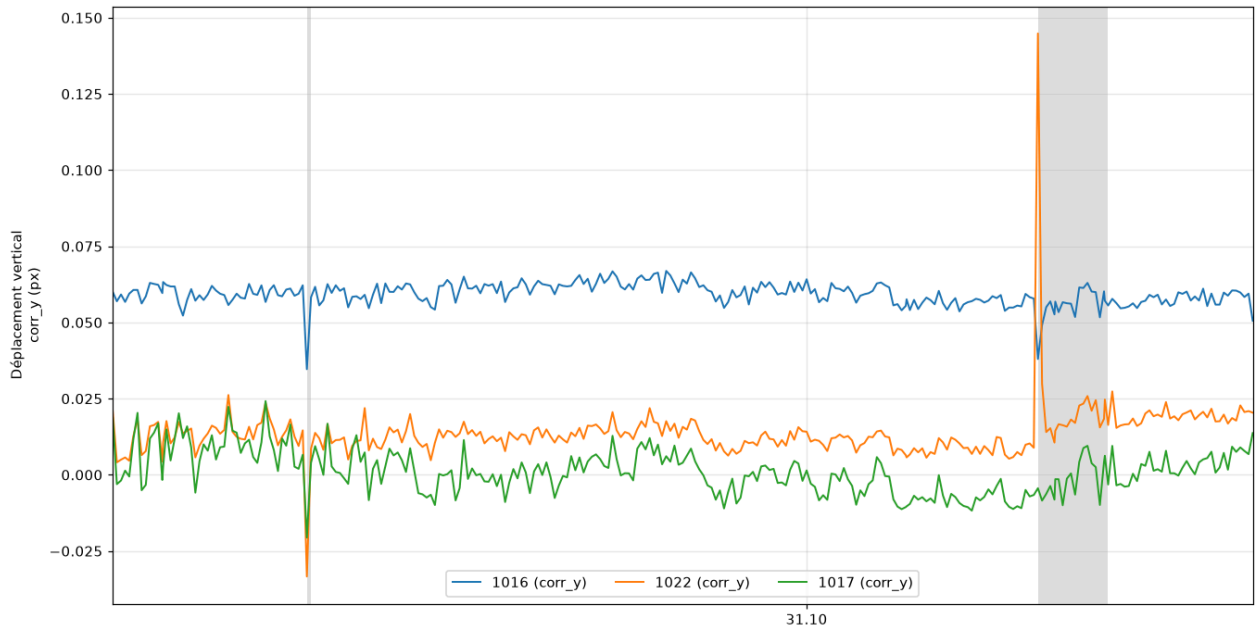
- **Quand** : 30 octobre à 13:55 UTC ; 31 octobre de 04:40 à 06:05 UTC.
- **Ce qu'on voit** : des pics brefs sur quelques cibles, au plus 0,13 px (1022).

Diagnostic : la cause n'est pas établie ; le saut du 30 a la forme d'un passage. Chaque fois, les courbes reviennent à leur niveau.

Déplacement vertical (corr_y) de 1016, 1022 et 1017, du 30 oct. 10:00 au 31 à 09:00 UTC ; trait fin : le 30 à 13:55 ; en gris : le 31 au matin.
