POINT DE SITUATION

BREITHORN

Du 3 au 31 octobre 2026

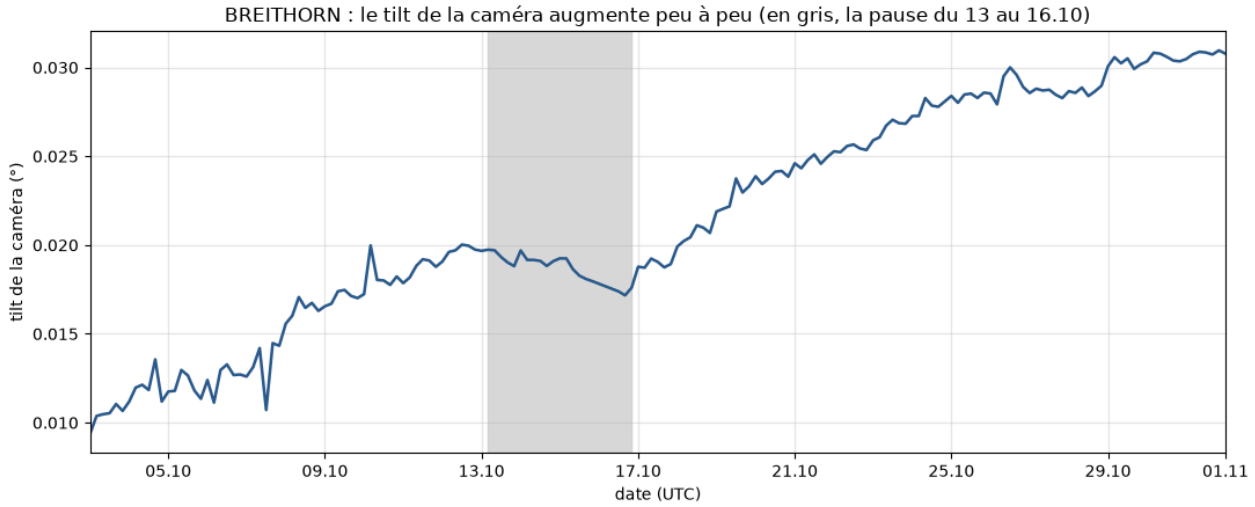
- **Quand** : tout le mois ; pause du 13 au 16, plus vite du 17 au 25.
- **Ce qu'on voit** : son tilt (angle vertical) augmente ; elle tourne aussi un peu.

Diagnostic : le mouvement de la caméra est réel. On ne sait pas exactement ce qui la fait bouger : sa fixation, le mur ou autre chose.

Le tilt de la caméra monte tout le mois ; en gris, la pause du 13 au 16.

- Faire vérifier ce qui porte la caméra : fixation, support, mur.
- Garer les véhicules de nuit hors du champ de la caméra.
- Nous signaler si une nuit sans mesures se répète.

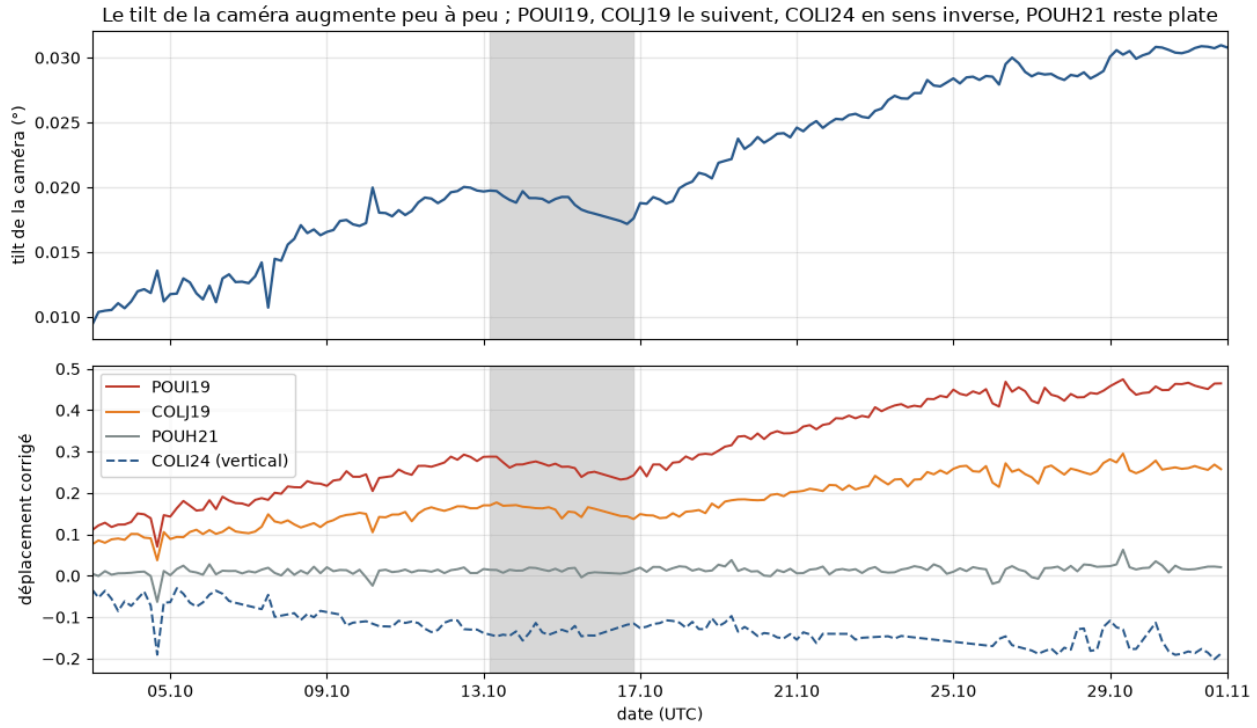
- **Cibles** : POUI19 et COLJ19 dérivent, COLI24 dans l'autre sens ; POUH21 reste plate.
- **Ce qu'on voit** : ces courbes suivent pas à pas le mouvement de la caméra.

Diagnostic : les cibles sont à 9 m pour certaines, à 20 à 60 m pour d'autres ; une seule correction ne peut pas toutes les compenser : leurs courbes suivent la caméra.

En haut le tilt ; en bas, POUI19 et COLJ19 le suivent, POUH21 reste plate.

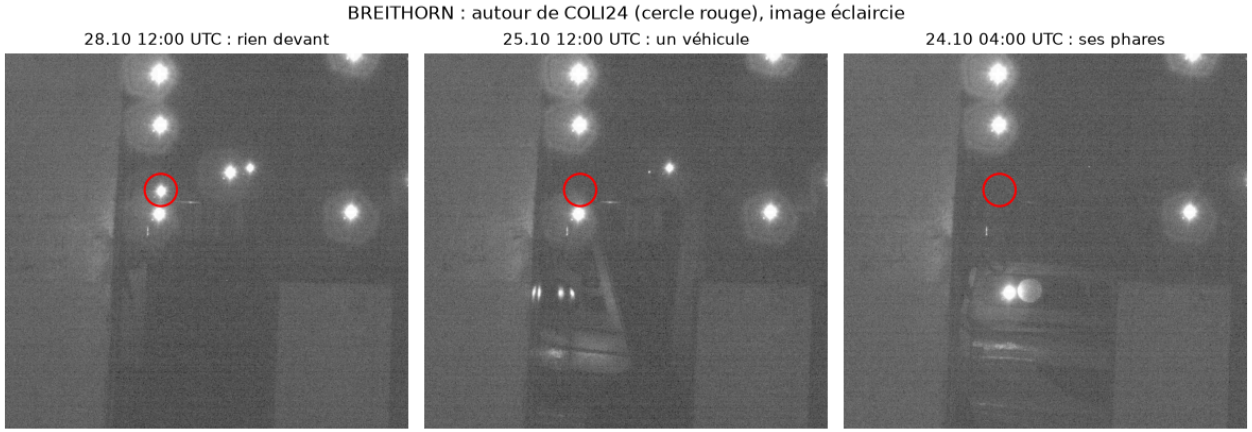
- **Quand** : presque chaque nuit, du 3 au 13 et du 21 au 30 octobre.
- **Cibles** : COLI24, COLI22, POUI22, POUI24, COLH20'''.
- **Ce qu'on voit** : un véhicule stationne devant le bas de la scène ; COLI24 disparaît.

Diagnostic : le véhicule cache ces cibles ; leurs sauts et leurs trous tombent quand il est là, et tout revient au matin.

Autour de COLI24 : rien le 28 ; un véhicule le 25 ; ses phares le 24 à 04:00.

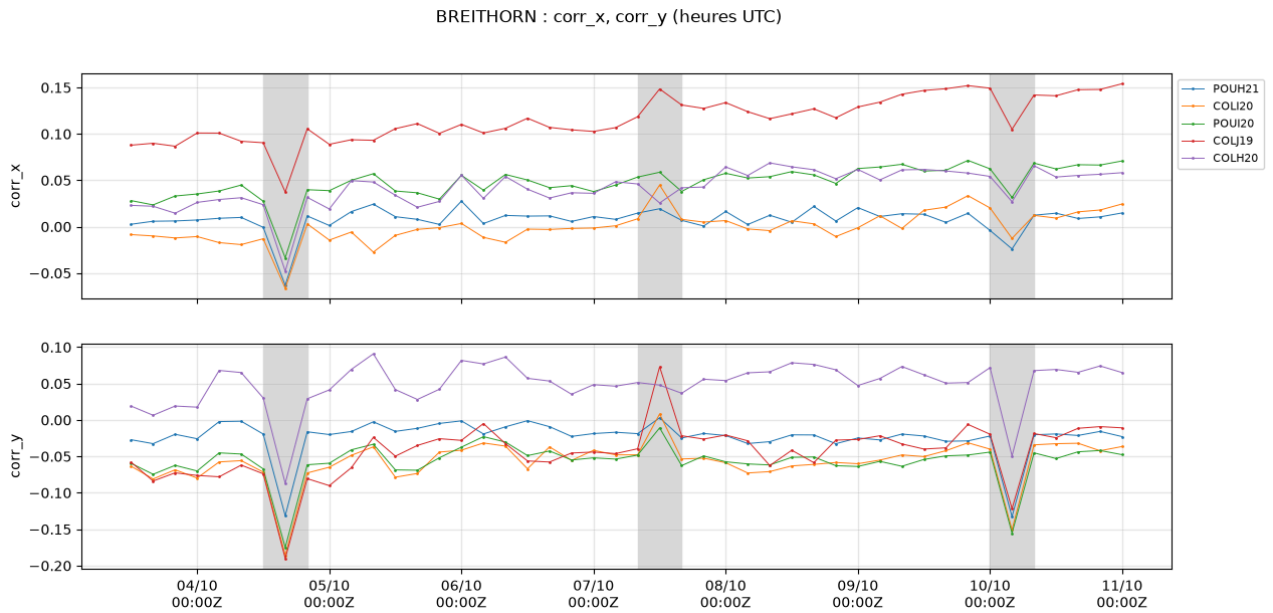
- **Quand** : 4, 7 et 10 octobre, une mesure ; nuit du 25 au 26 octobre.
- **Ce qu'on voit** : un véhicule cache une référence, ou deux ; toutes les cibles sautent ensemble.

Diagnostic : la correction du mouvement de la caméra s'appuie alors sur une référence cachée en partie : toutes les cibles sautent ensemble, puis reviennent.

Plages grisées : les 4, 7 et 10 octobre ; toutes les cibles sautent, puis reviennent.
