POINT DE SITUATION

NEBRASKA

Du 3 au 31 octobre 2026

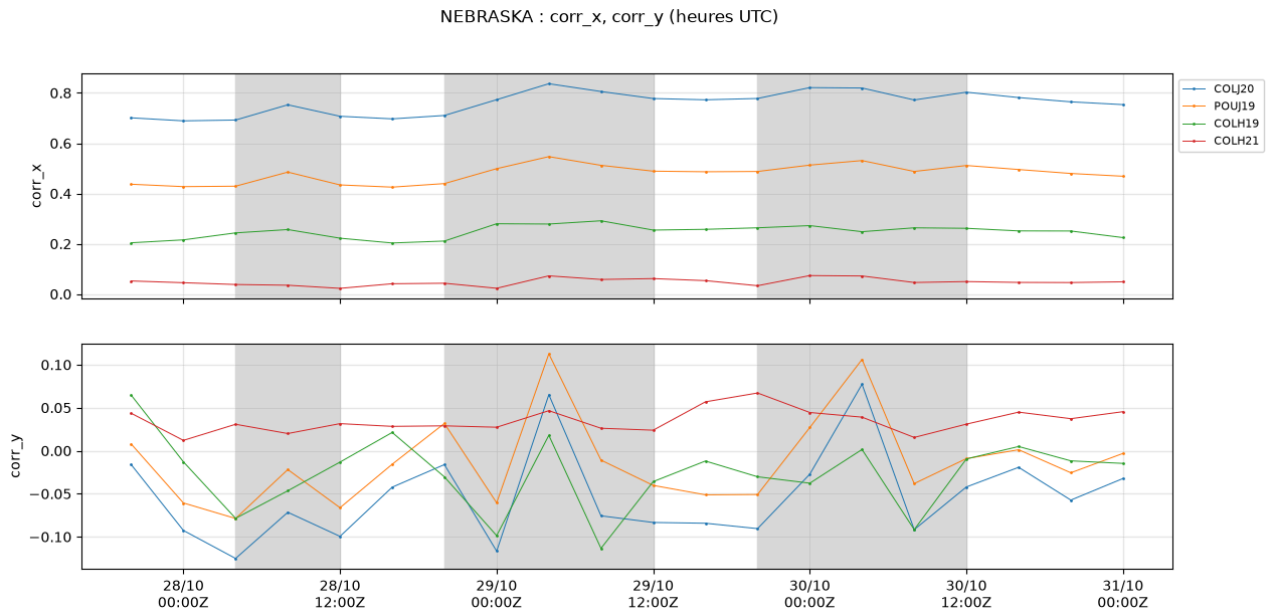
- **Quand** : le 28 octobre vers 08:00 UTC ; les 29 et 30, de 00:00 à 12:00 UTC.
- **Ce qu'on voit** : la caméra bouge un peu plus, puis revient vers midi ; REFH22 se voit moins bien.

Diagnostic : ces sauts communs surviennent quand la caméra bouge un peu plus et que REFH22 se voit moins bien ; les images n'en montrent pas la cause.

Plages grisées : les trois matins ; COLH21 bouge peu.
