POINT DE SITUATION

BREITHORN

Du 3 au 31 octobre 2026

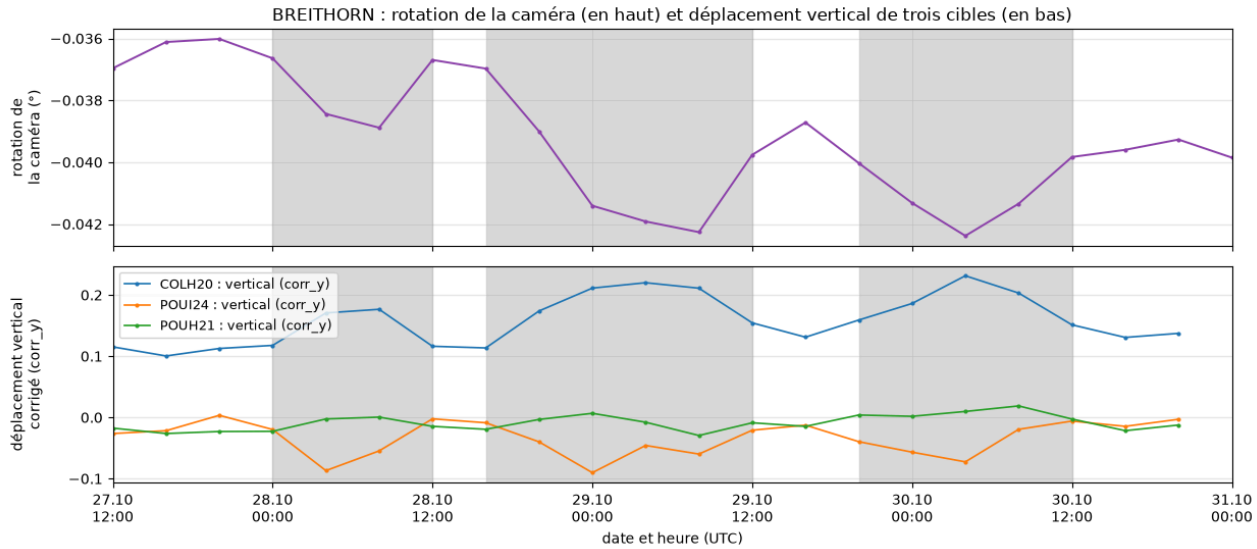
- **Quand** : matins des 19, 26 et 28 octobre ; nuits du 28 au 30.
- **Ce qu'on voit** : la rotation de la caméra change, quelques courbes s'écartent, puis tout revient vers midi.

Diagnostic : la caméra tourne très légèrement, puis revient ; les cibles ne bougent pas dans l'image. Un mouvement passager de la caméra, dont la cause n'est pas établie.

Du 27 au 31 octobre : en haut, la rotation de la caméra (°) ; en bas, le déplacement vertical (corr_y) de COLH20, POUI24 et POUH21. En gris, trois de ces nuits : la rotation baisse, COLH20 monte, POUI24 descend.
