AIMsight

POINT DE SITUATION

NEBRASKA

Du 3 au 31 octobre 2026

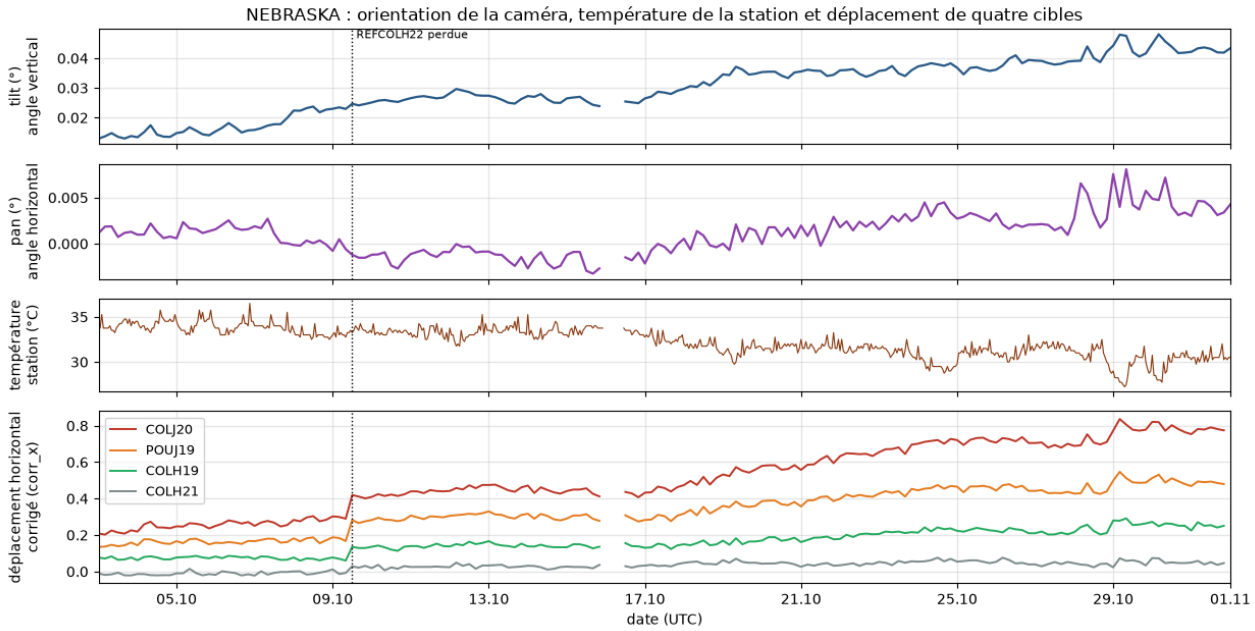
- **Quand** : depuis le 7 octobre, sans revenir ; plus vite à partir du 17.
- **Cibles** : surtout COLJ20, POUJ20, POUJ19 et COLJ19.
- **Ce qu'on voit** : le tilt de la caméra monte, son pan varie aussi ; ces courbes suivent le tilt.

Diagnostic : le mouvement de la caméra (tilt et pan) est réel et mal compensé : ces courbes suivent la caméra. On ne sait pas ce qui la fait bouger : fixation, mur ou autre.

De haut en bas : tilt et pan de la caméra, température de la station, déplacement horizontal (corr_x) de quatre cibles. Pointillé : perte de REFCOLH22.

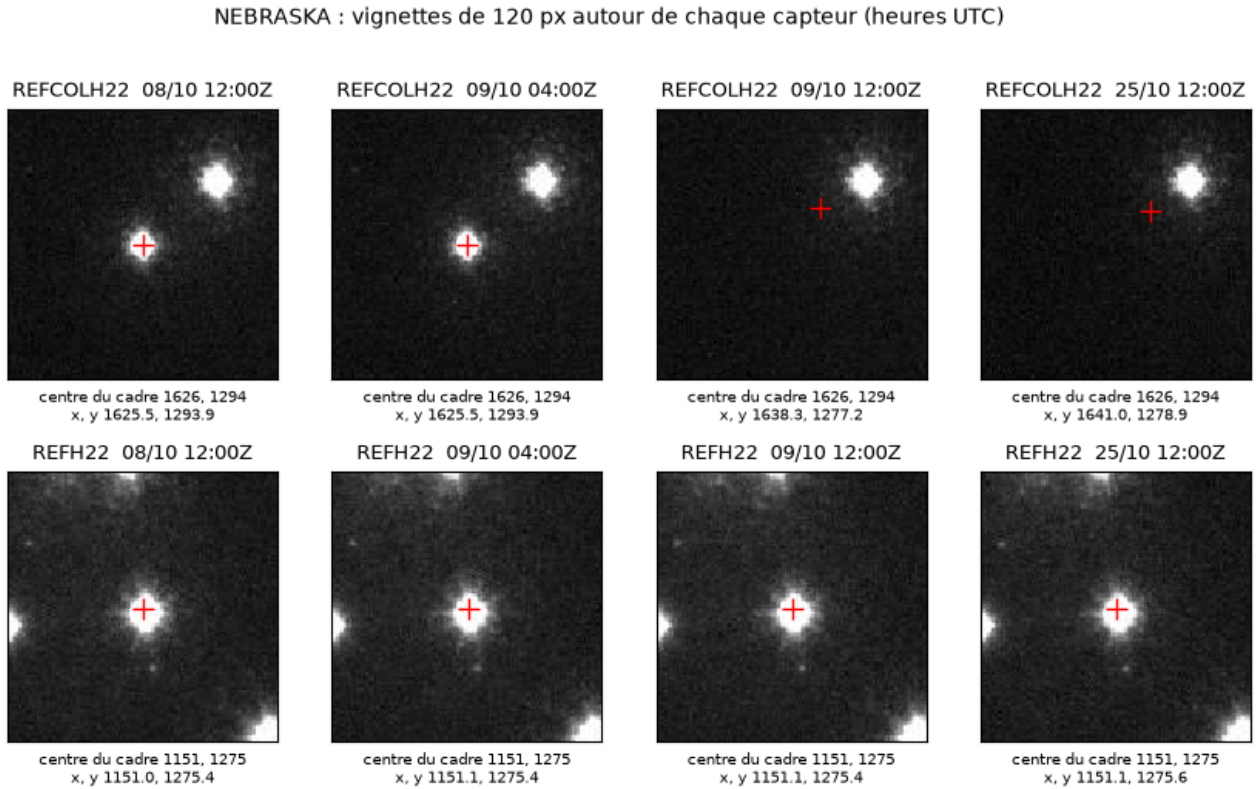
- **Quand** : depuis le 9 octobre à 12:00 UTC, sans retour.
- **Ce qu'on voit** : la tache de REFCOLH22 a disparu ; toutes les cibles sautent ensemble.

Diagnostic : la compensation ne repose plus que sur deux références ; le moindre écart de l'une fait bouger toutes les cibles. Le saut du 9 survient à la perte de la référence.

Au-dessus de chaque image : la cible et l'heure UTC ; croix rouge : le point mesuré.

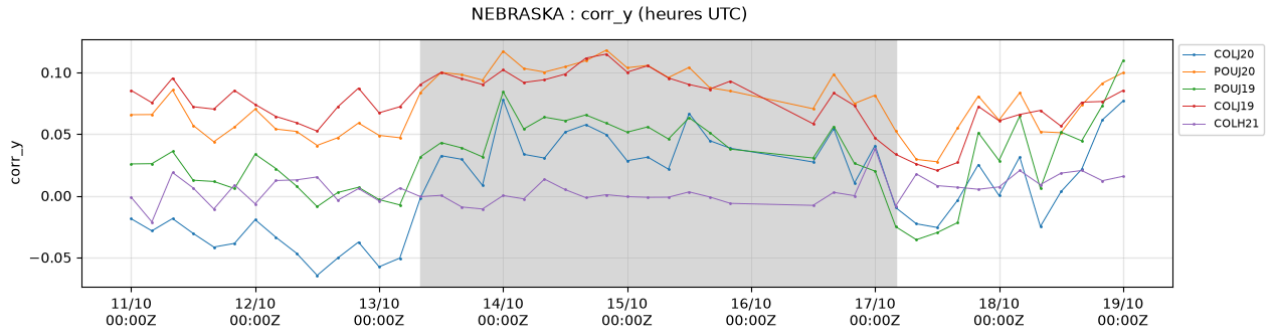
- **Quand** : du 13 octobre vers 12:00 UTC au 17 octobre au matin.
- **Ce qu'on voit** : la courbe verticale des cibles du haut monte d'un cran, puis redescend.

Diagnostic : la caméra revient un peu en arrière, puis repart le 17 ; mal compensée avec deux références, elle fait cette bosse dans les courbes.

Déplacement vertical (corr_y) de cinq cibles, du 11 au 19.10. En gris, la bosse ; COLH21 reste plate.

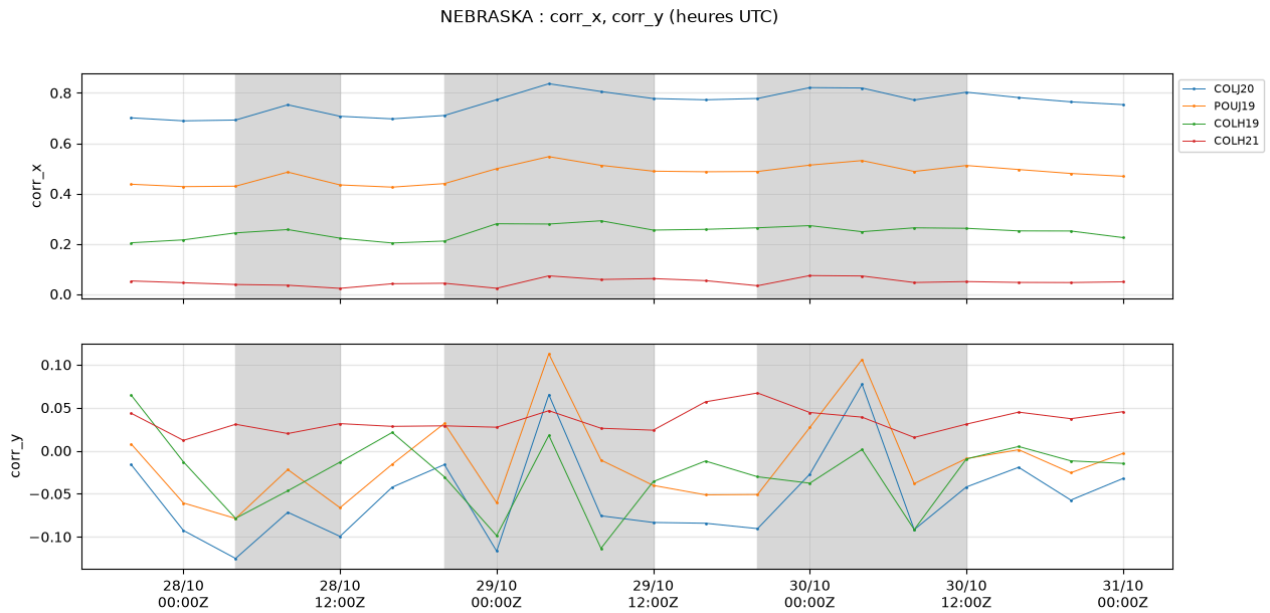
- **Quand** : le 28 octobre vers 08:00 UTC ; les 29 et 30, de 00:00 à 12:00 UTC.
- **Ce qu'on voit** : la caméra bouge un peu plus, puis revient vers midi ; REFH22 se voit moins bien.

Diagnostic : ces sauts communs surviennent quand la caméra bouge un peu plus et que REFH22 se voit moins bien ; les images n'en montrent pas la cause.

Déplacement horizontal (corr_x, en haut) et vertical (corr_y, en bas) de quatre cibles, du 28 au 31.10. En gris, les trois matins ; COLH21 bouge peu.
