POINT DE SITUATION

BREITHORN

Du 3 au 31 octobre 2026

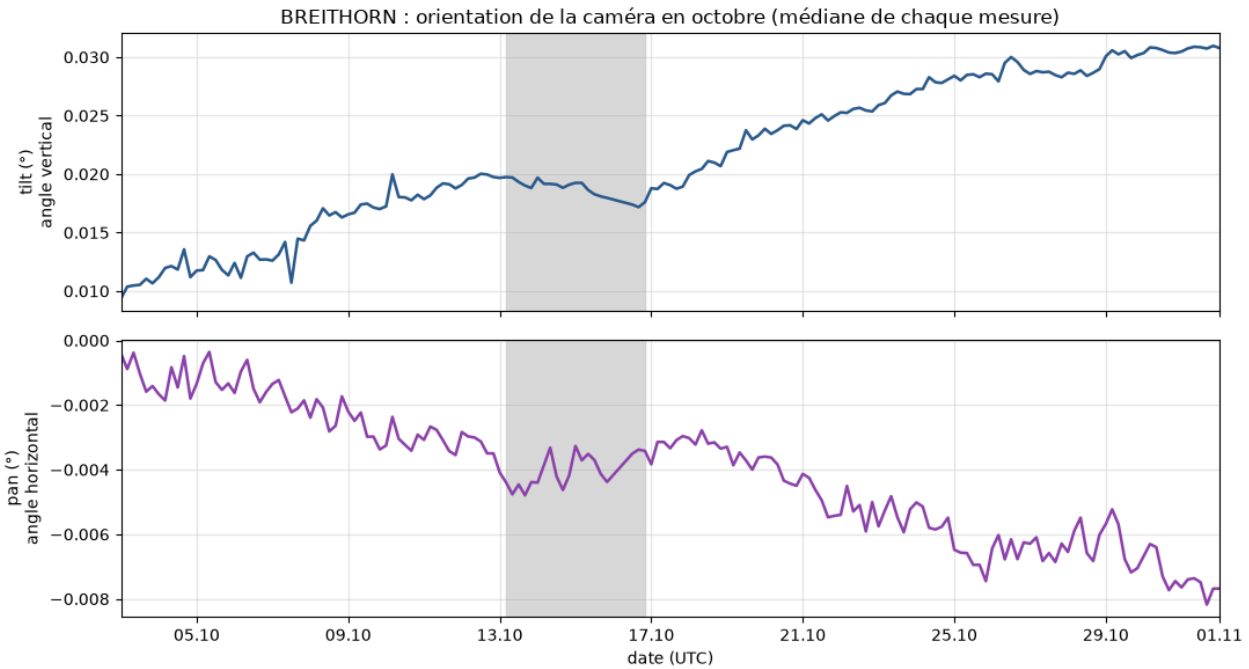
- **Quand** : tout le mois ; pause du 13 au 16, plus vite du 17 au 25.
- **Ce qu'on voit** : son tilt (angle vertical) augmente et son pan (angle horizontal) diminue.

Diagnostic : le mouvement de la caméra est réel. On ne sait pas exactement ce qui la fait bouger : sa fixation, le mur ou autre chose.

En haut le tilt, en bas le pan de la caméra, en degrés ; en gris, la pause du 13 au 16 octobre.

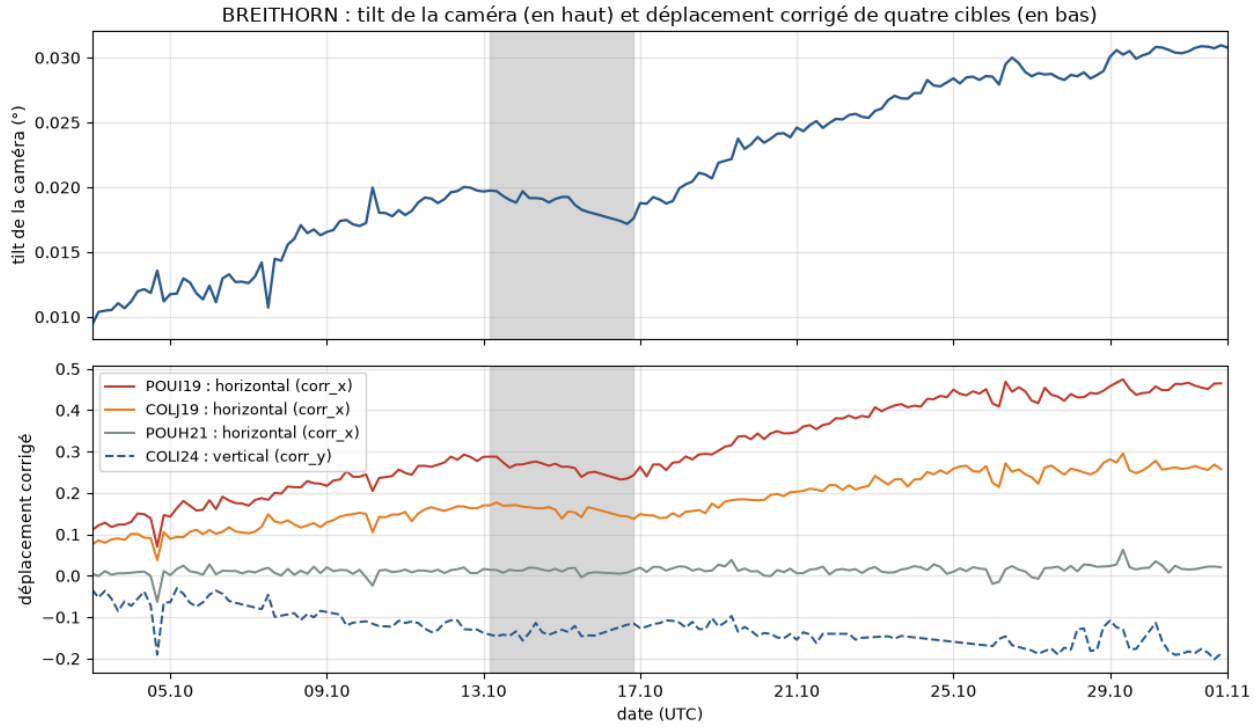
- **Cibles** : POUI19 et COLJ19 dérivent, COLI24 dans l'autre sens ; POUH21 reste plate.
- **Ce qu'on voit** : ces courbes suivent pas à pas le mouvement de la caméra.

Diagnostic : les cibles sont à 9 m pour certaines, à 20 à 60 m pour d'autres ; une seule correction ne peut pas toutes les compenser : leurs courbes suivent la caméra.

En haut, le tilt de la caméra. En bas, le déplacement horizontal (corr_x) de POUI19, COLJ19 et POUH21, et vertical (corr_y) de COLI24.

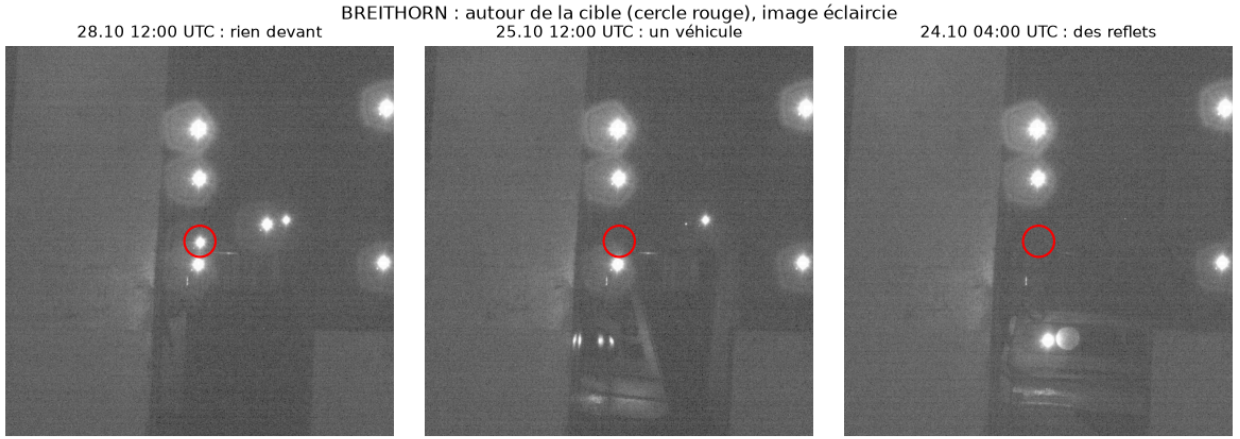
- **Quand** : presque chaque nuit, du 3 au 13 et du 21 au 30 octobre.
- **Cibles** : COLI24, COLI22, POUI22, POUI24, COLH20'''.
- **Ce qu'on voit** : un véhicule stationne devant le bas de la scène ; COLI24 disparaît.

Diagnostic : le véhicule cache ces cibles ; leurs sauts et leurs trous tombent quand il est là, et tout revient au matin.

Autour de COLI24 (cercle rouge), image éclaircie : rien le 28 ; un véhicule le 25 à midi ; des reflets le 24 à 04:00.

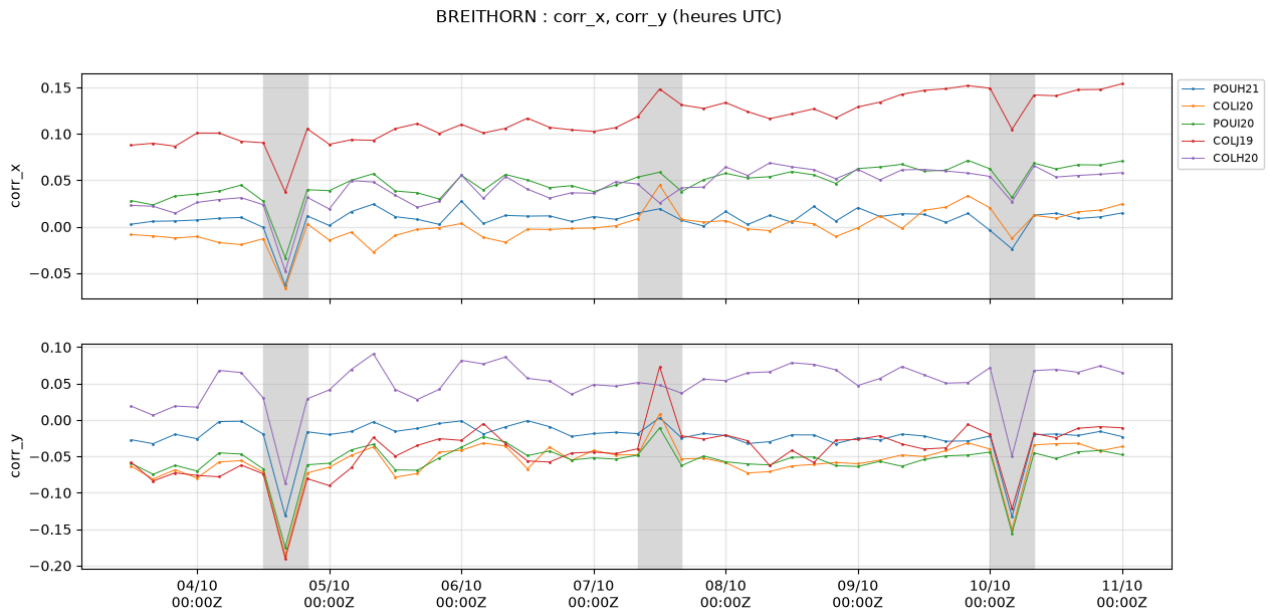
- **Quand** : 4, 7 et 10 octobre, une mesure ; nuit du 25 au 26 octobre.
- **Ce qu'on voit** : un véhicule cache une référence, ou deux ; toutes les cibles sautent ensemble.

Diagnostic : la correction du mouvement de la caméra s'appuie alors sur une référence cachée en partie : toutes les cibles sautent ensemble, puis reviennent.

Cinq cibles du 3 au 11 octobre : en haut le déplacement horizontal (corr_x), en bas le vertical (corr_y). En gris, les 4, 7 et 10 octobre.

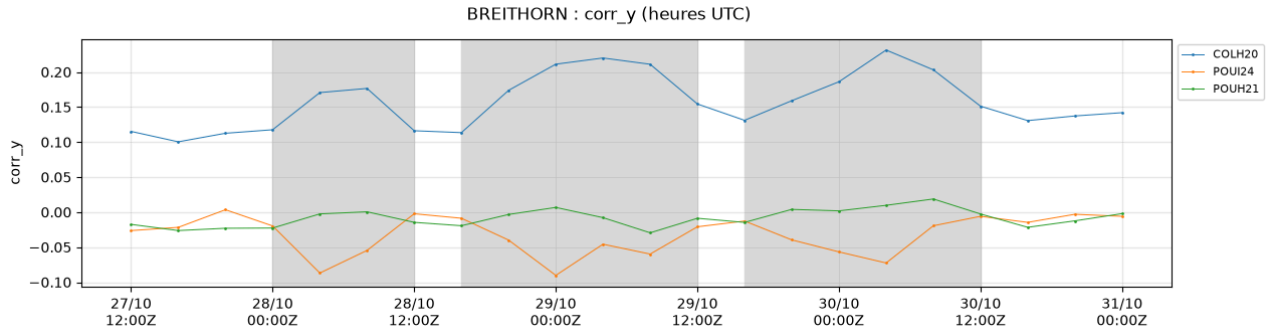
- **Quand** : matins des 19, 26 et 28 octobre ; nuits du 28 au 30.
- **Ce qu'on voit** : quelques cibles s'écartent quelques heures, puis tout revient vers midi.

Diagnostic : la caméra tourne très légèrement, puis revient ; les cibles ne bougent pas dans l'image. Un mouvement passager de la caméra, dont la cause n'est pas établie.

Déplacement vertical (corr_y) de COLH20, POUI24 et POUH21, du 27 au 31 octobre. En gris, trois de ces nuits : COLH20 monte, POUI24 descend, POUH21 reste plate.
