POINT DE SITUATION

MICHIGAN

Du 3 au 31 octobre 2026

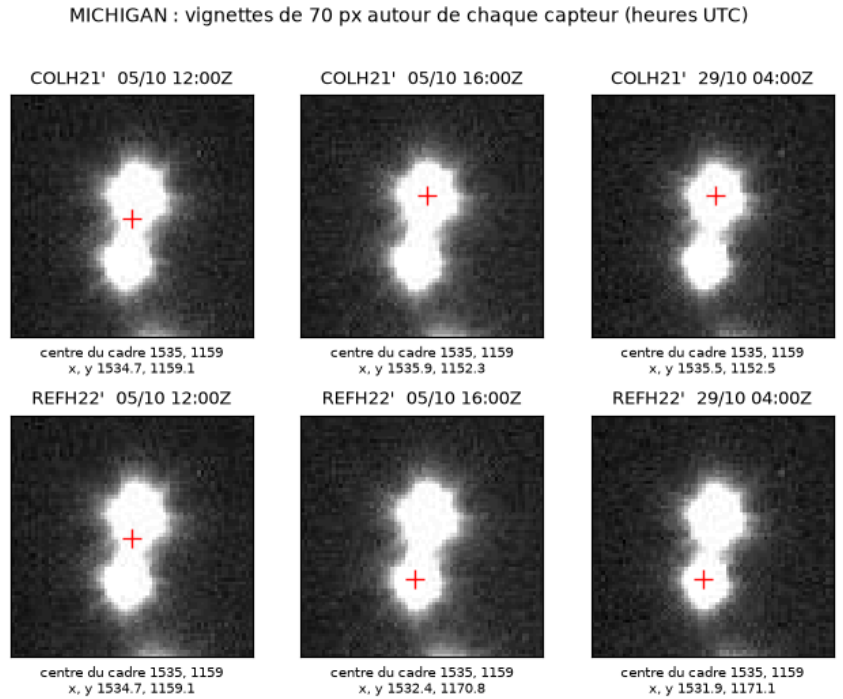
- **Quand** : en permanence ; depuis le 5 octobre à 16:00 UTC, chacune mesure sa tache.
- **Ce qu'on voit** : leurs deux taches se chevauchent en partie ; le 5, leurs courbes sautent.

Diagnostic : ce chevauchement peut fausser la mesure de l'une comme de l'autre. Le saut du 5 octobre survient quand chaque cible reçoit sa tache.

Au-dessus de chaque image : la cible et l'heure UTC ; croix rouge : le point mesuré.

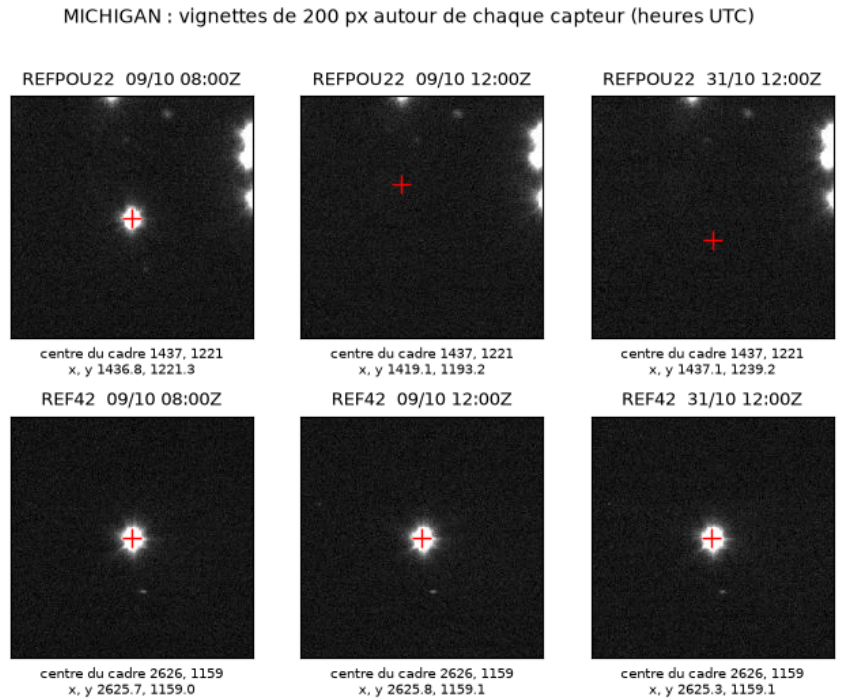
- **Quand** : depuis le 9 octobre, entre 08:00 et 12:00 UTC, sans retour.
- **Ce qu'on voit** : la tache de REFPOU22 a disparu, sans obstacle visible ; toutes les courbes sautent ensemble.

Diagnostic : la correction du mouvement de la caméra ne repose plus que sur deux références. Le saut survient à la perte de la référence ; toutes les courbes sont moins fiables tant que REFPOU22 manque.

Au-dessus de chaque image : la cible et l'heure UTC ; croix rouge : le point mesuré.

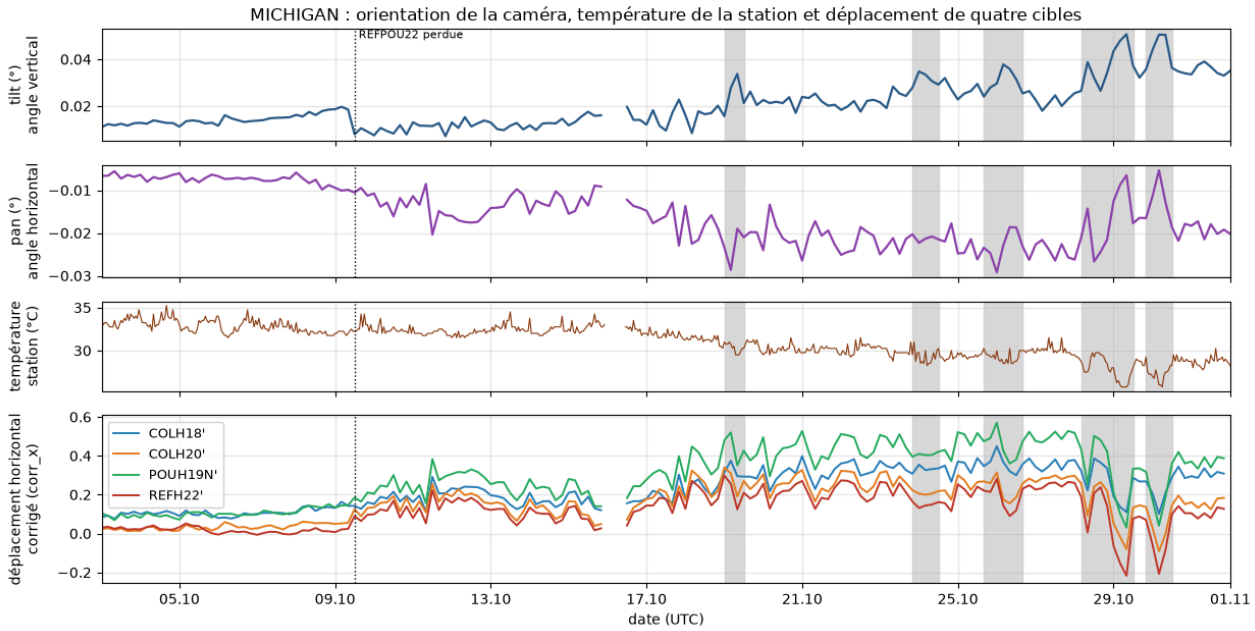
- **Quand** : dérive lente depuis le 9 octobre ; baisses brèves du 19 au 30.
- **Ce qu'on voit** : à chaque baisse, le tilt et le pan de la caméra changent ; toutes les courbes descendent ensemble, puis reviennent.

Diagnostic : la caméra bouge réellement quand la température baisse, sans qu'on sache ce qui la fait bouger ; avec deux références, la correction ne le compense plus. Les cibles ne bougent pas les unes par rapport aux autres.

De haut en bas : tilt et pan de la caméra, température de la station, déplacement horizontal (corr_x) de quatre cibles ; gris : baisses de température.

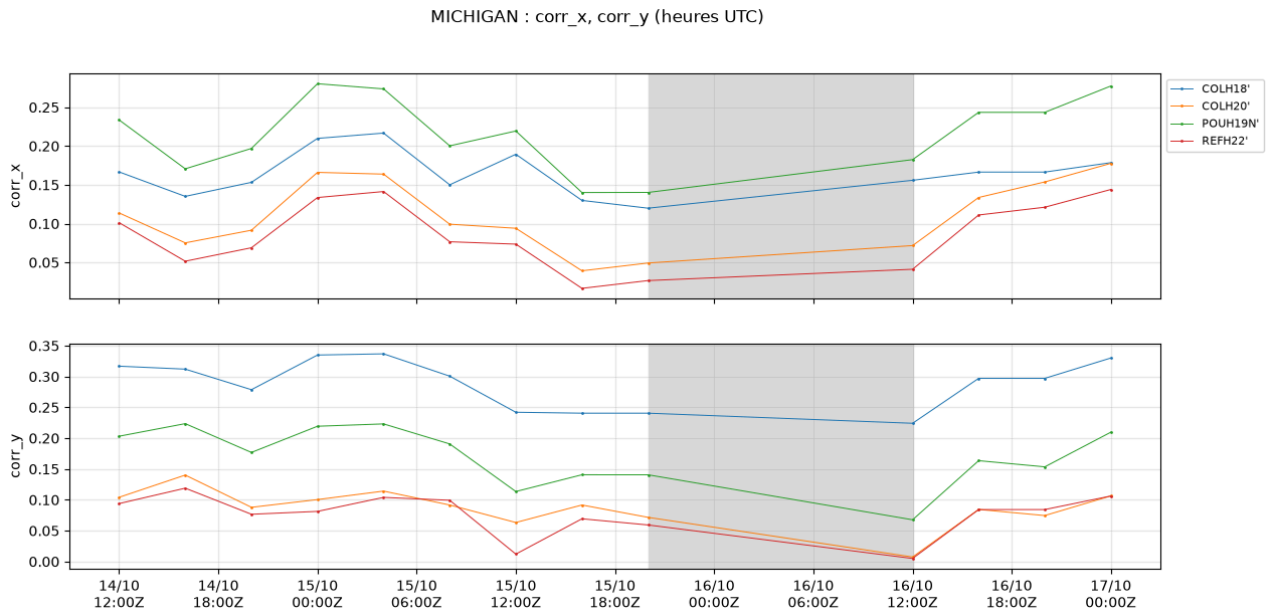
- **Quand** : du 15 octobre 20:00 au 16 octobre 12:00 UTC.
- **Ce qu'on voit** : aucune mesure, ni des cibles ni de la station ; tout reprend au même niveau.

Diagnostic : la station n'a rien enregistré, sans coupure d'alimentation ; la cause n'est pas établie.

Déplacement horizontal (corr_x, en haut) et vertical (corr_y, en bas) de quatre cibles, du 14 au 17.10. En gris, la nuit sans mesures : le trait relie seulement les mesures d'avant et d'après.

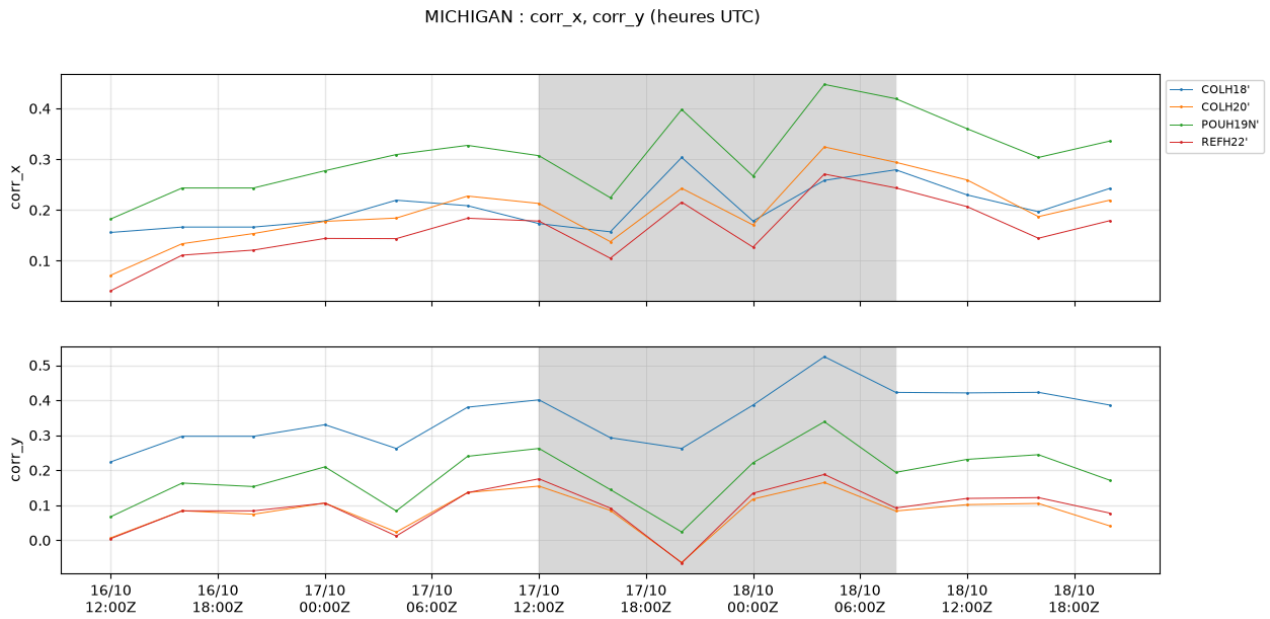
- **Quand** : du 17 octobre 12:00 au 18 octobre 08:00 UTC, trois mesures.
- **Ce qu’on voit** : toutes les courbes plongent, puis remontent ensemble ; les cibles ne bougent pas dans l’image.

Diagnostic : un petit écart entre les deux références restantes est reporté sur toutes les cibles ; la cause de l’écart n’est pas établie.

Déplacement horizontal (corr_x, en haut) et vertical (corr_y, en bas) de quatre cibles, du 16 au 18.10. En gris, les trois mesures où toutes les courbes plongent puis remontent.
