AIMsight

POINT DE SITUATION

NEBRASKA

Du 3 au 31 octobre 2026

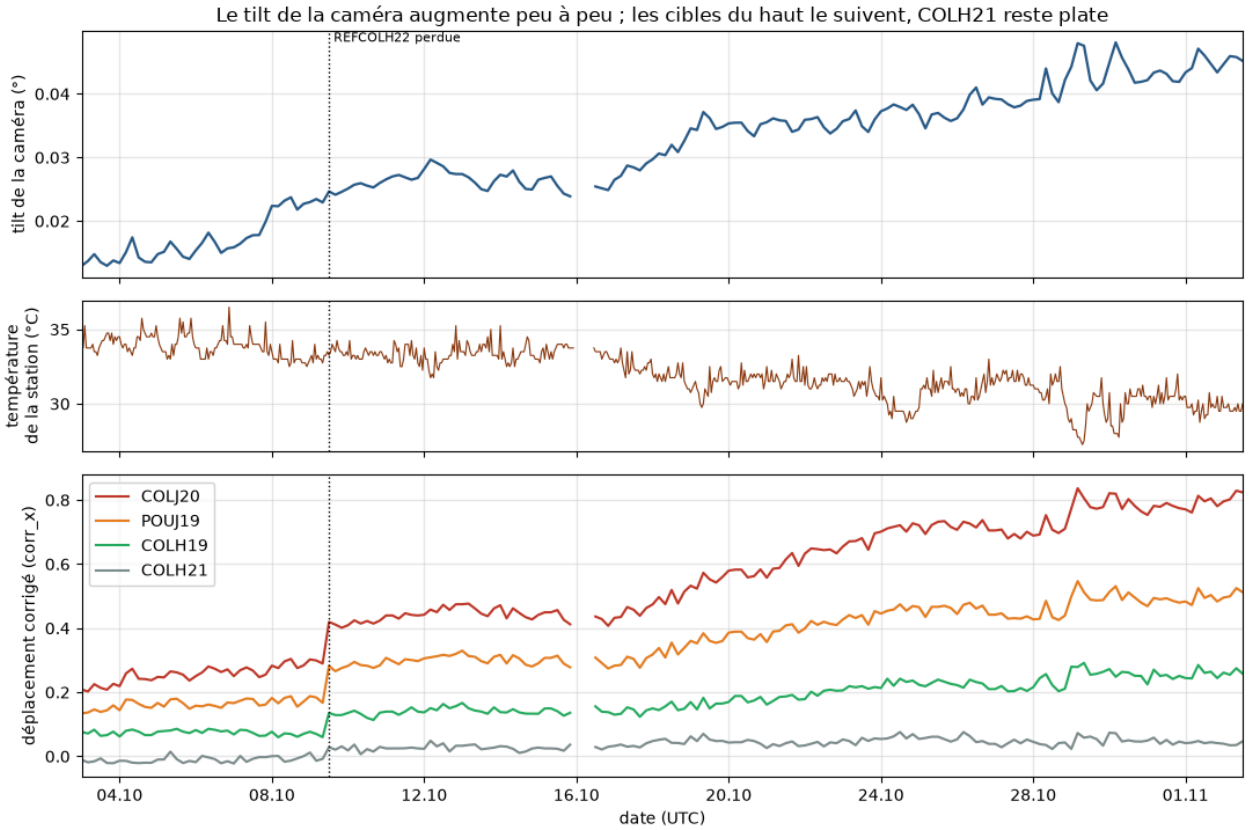
- **Quand** : depuis le 7 octobre, sans revenir ; plus vite à partir du 17.
- **Cibles** : surtout COLJ20, POUJ20, POUJ19 et COLJ19.
- **Ce qu'on voit** : le tilt de la caméra monte ; ces courbes le suivent pas à pas.

Diagnostic : le mouvement de la caméra (tilt et pan) est réel et mal compensé ; ces points ne bougent pas. On ne sait pas ce qui la fait bouger : fixation, mur ou autre.

En haut le tilt ; en bas les cibles, COLH21 reste plate.

- Remettre en état le prisme de REFCOLH22.
- Faire vérifier ce qui porte la caméra : fixation, support, mur.
- Nous signaler si une nuit sans mesure se répète.

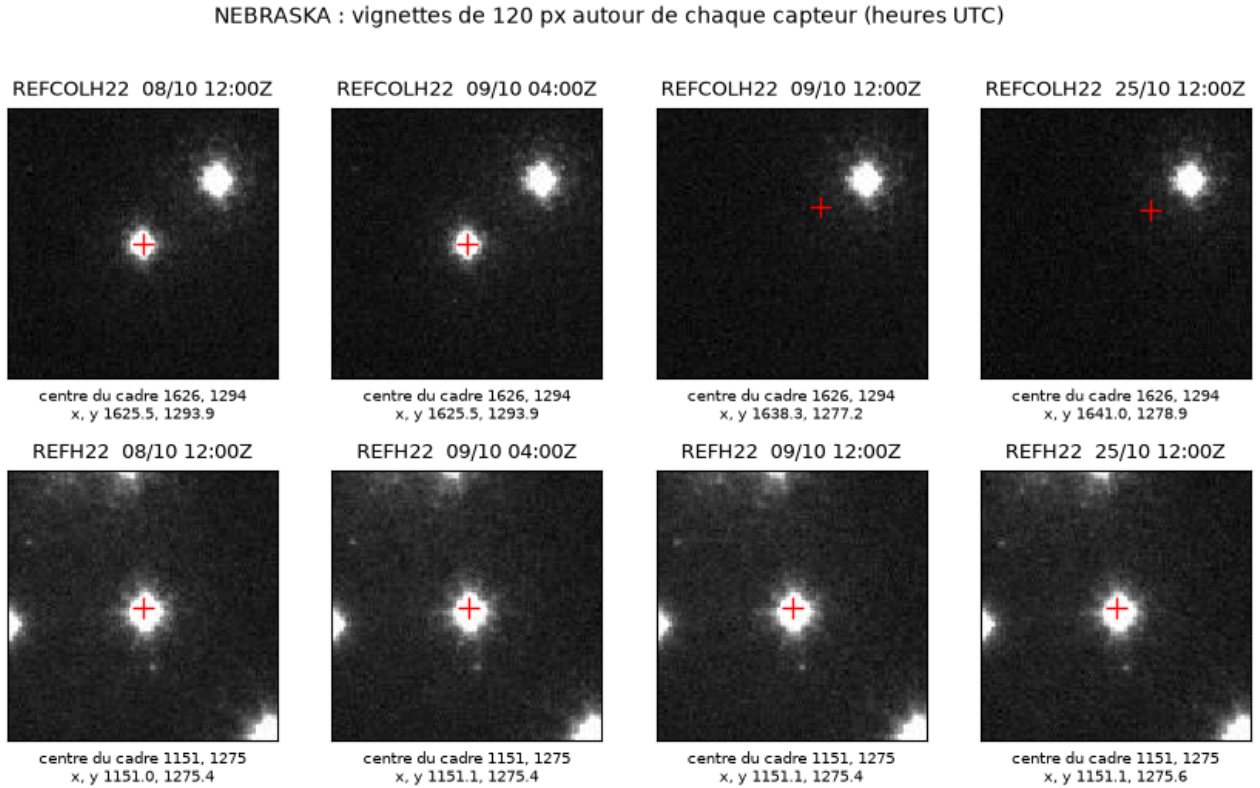
- **Quand** : depuis le 9 octobre à 12:00 UTC, sans retour.
- **Ce qu'on voit** : la tache de REFCOLH22 a disparu ; toutes les cibles sautent ensemble.

Diagnostic : la compensation ne repose plus que sur deux références ; le moindre écart de l'une fait bouger toutes les cibles. Le saut du 9 n'est pas un mouvement de l'ouvrage.

En haut REFCOLH22, présente à 04:00, disparue à 12:00 ; en bas REFH22, intacte.

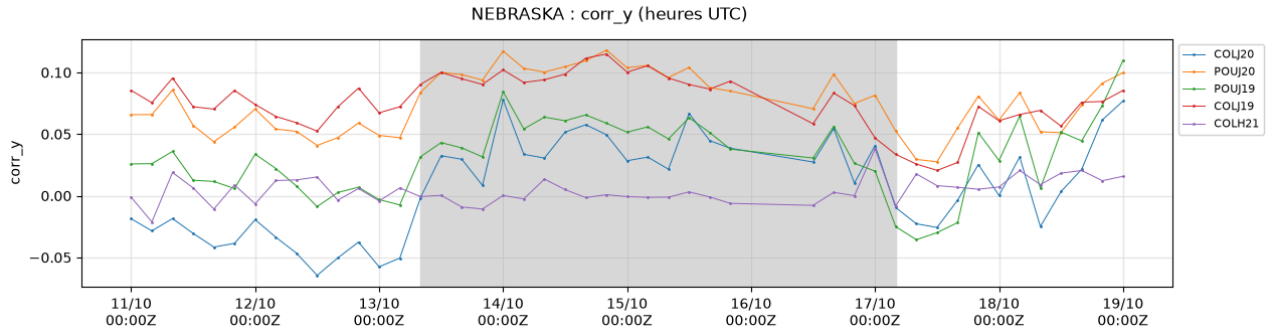
- **Quand** : du 13 octobre vers 12:00 UTC au 17 octobre au matin.
- **Ce qu'on voit** : la courbe verticale des cibles du haut monte d'un cran, puis redescend.

Diagnostic : la caméra revient un peu en arrière, puis repart le 17 ; mal compensée avec deux références, elle fait cette bosse. Les cibles ne bougent pas.

Plage grisée : la bosse ; COLH21 reste plate.

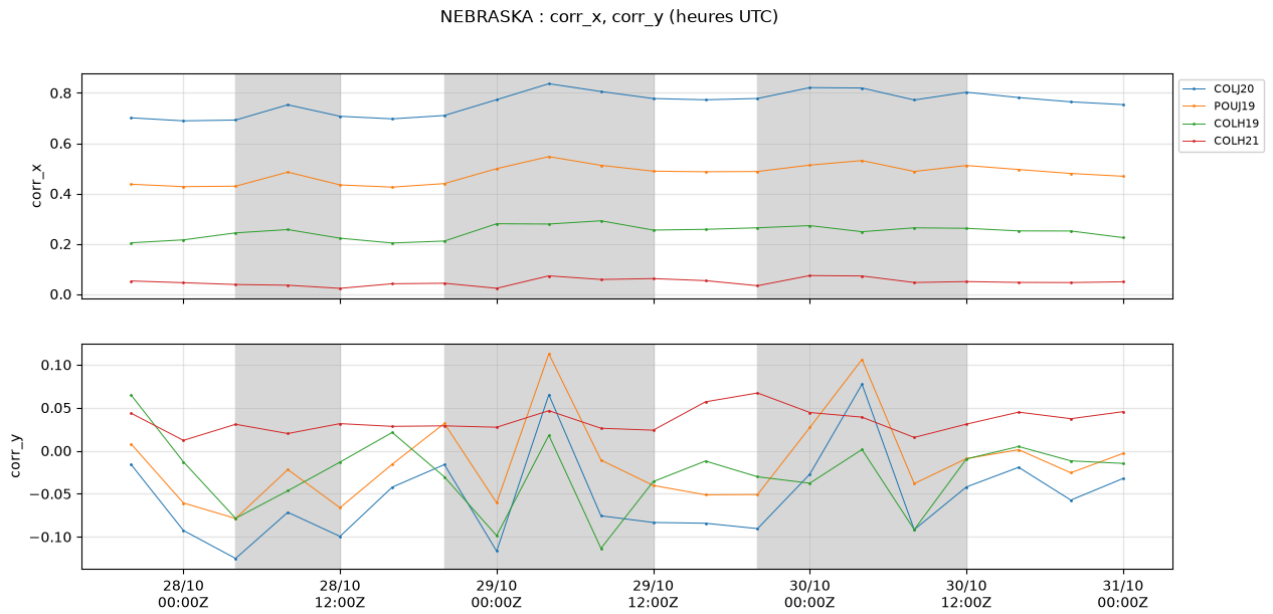
- **Quand** : le 28 octobre vers 08:00 UTC ; les 29 et 30, de 00:00 à 12:00 UTC.
- **Ce qu'on voit** : la caméra bouge un peu plus, puis revient vers midi ; REFH22 se voit moins bien.

Diagnostic : ces sauts communs viennent de la caméra et de la référence, pas de l'ouvrage ; les images n'en montrent pas la cause.

Plages grisées : les trois matins ; COLH21 bouge peu.
